RAPPORT D'ENQUÊTE FERROVIAIRE
R04W0148

**DÉRAILLEMENT SUR UNE VOIE
AUTRE QUE LA VOIE PRINCIPALE**

**DU TRAIN DE MARCHANDISES 494-05
EXPLOITÉ PAR LE CHEMIN DE FER CANADIEN PACIFIQUE
AU POINT MILLIAIRE 0,01 DE LA SUBDIVISION BROMHEAD
À ESTEVAN (SASKATCHEWAN)
LE 8 AOÛT 2004**

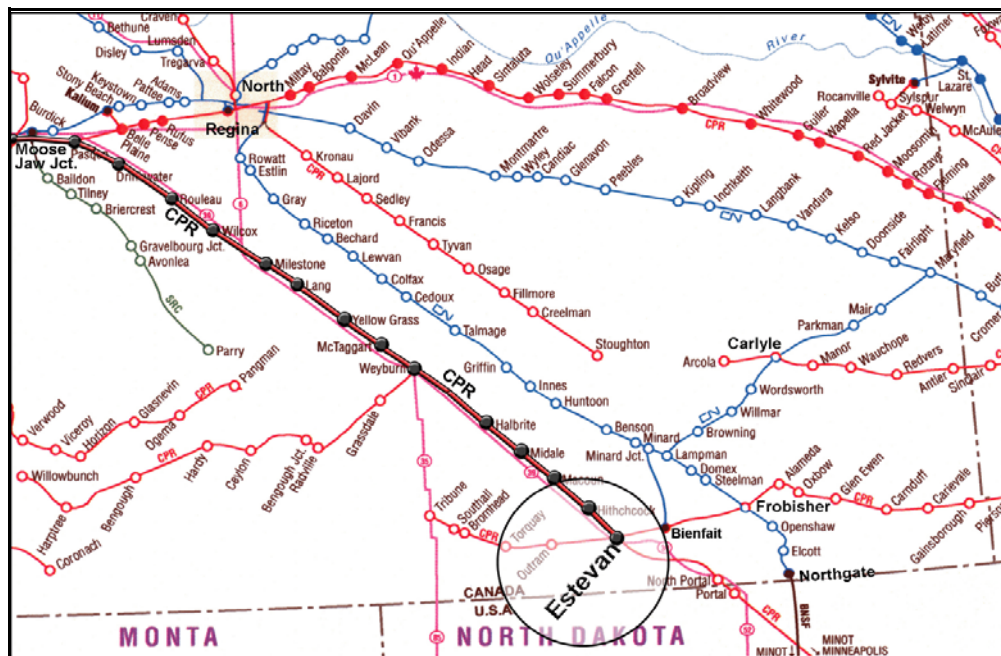
Figure 1. Lieux du déraillement (source : *Atlas des chemins de fer canadiens* de l'Association des chemins de fer du Canada)
